RELATÓRIO DE ACOMPANHAMENTO DE OBRAS E SERVIÇOS

OBRA: Substituição dos caixilhos existentes por caixilhos com vidro temperado nos ambientes do Laboratório de Engenharia de Processos (DEA-08) - LEP/DETA.

EMPRESA: CRV Construções

DATA: ago/21

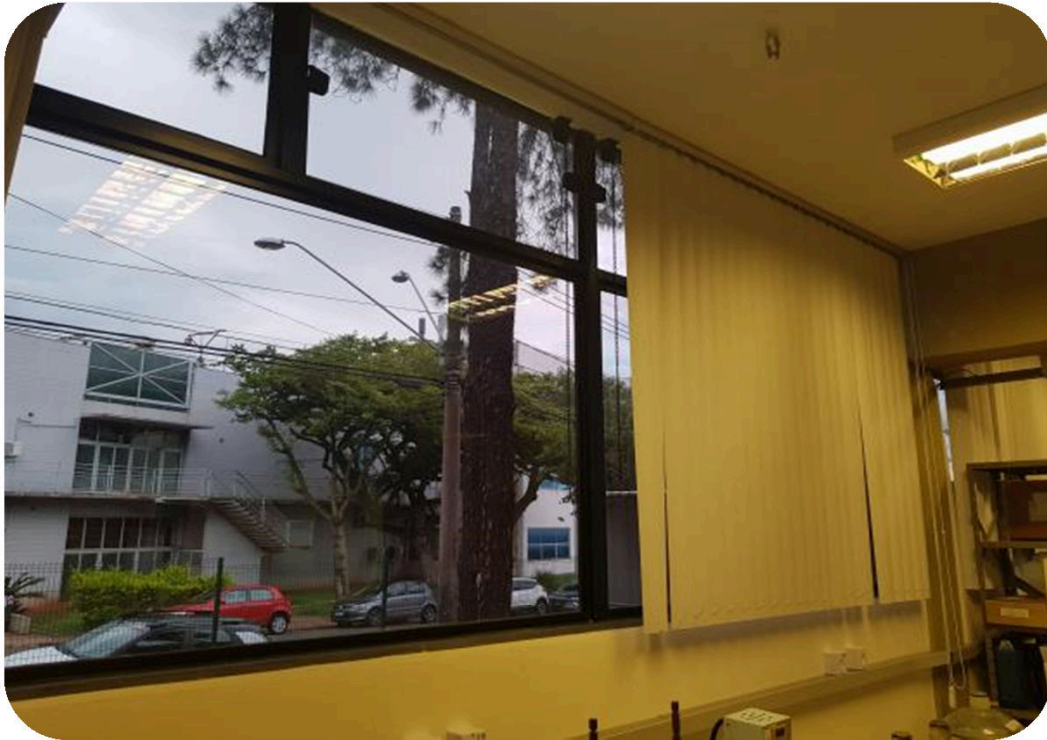
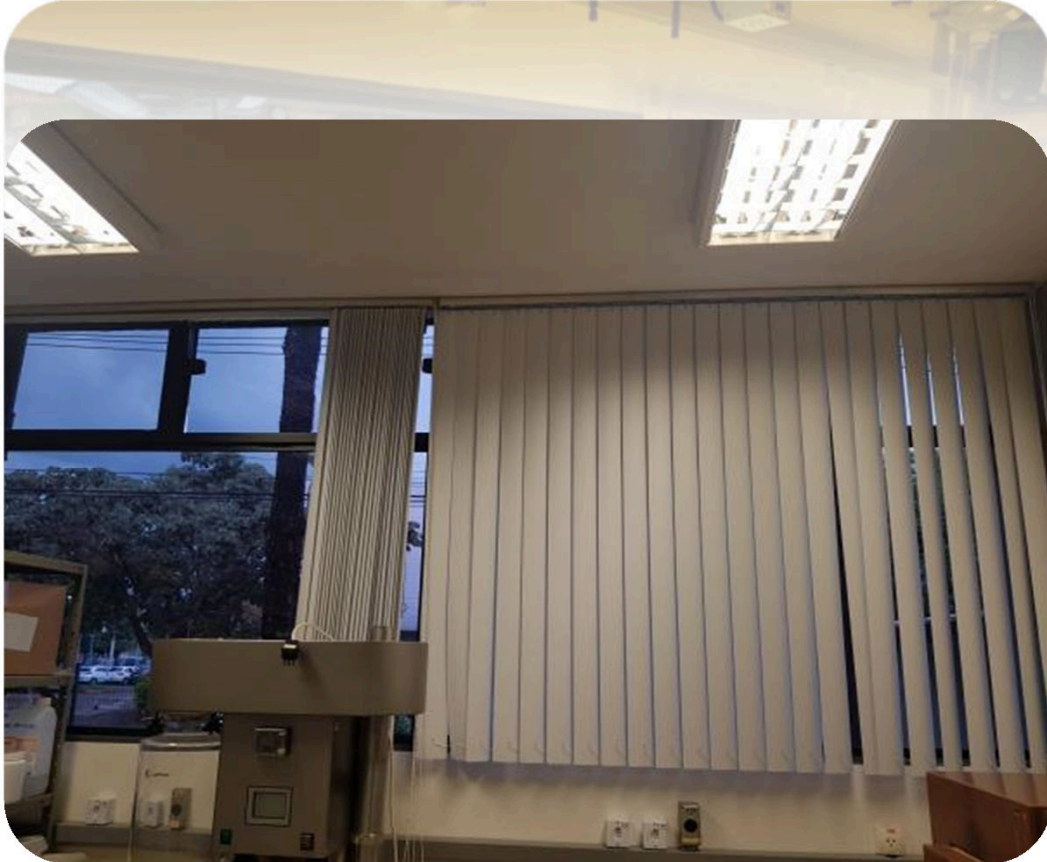
FOTOS 1 e 2: Em destaque nas fotos o serviço de substituição do caixilho existente no LEP/DETA/FEA (DEA-08). Foi removido caixilho metálico existente e no local foi instalado caixilho em alumínio com vidro temperado, película anti-vandalismo e com controle solar. Foi executado recuperação e pintura da alvenaria.

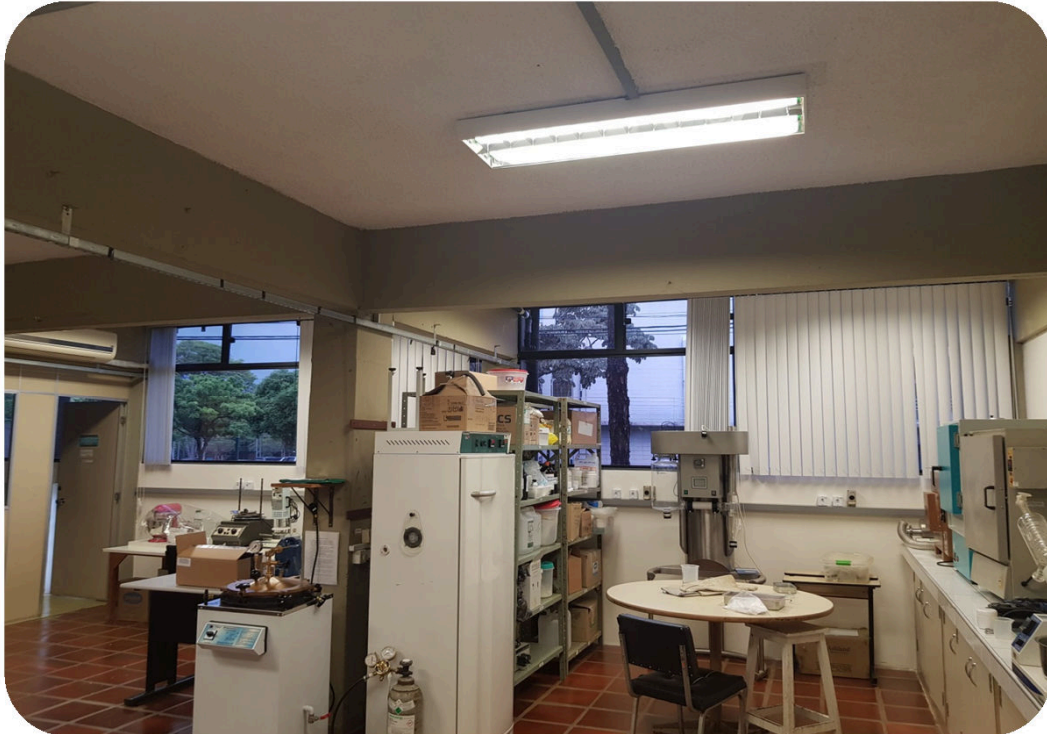
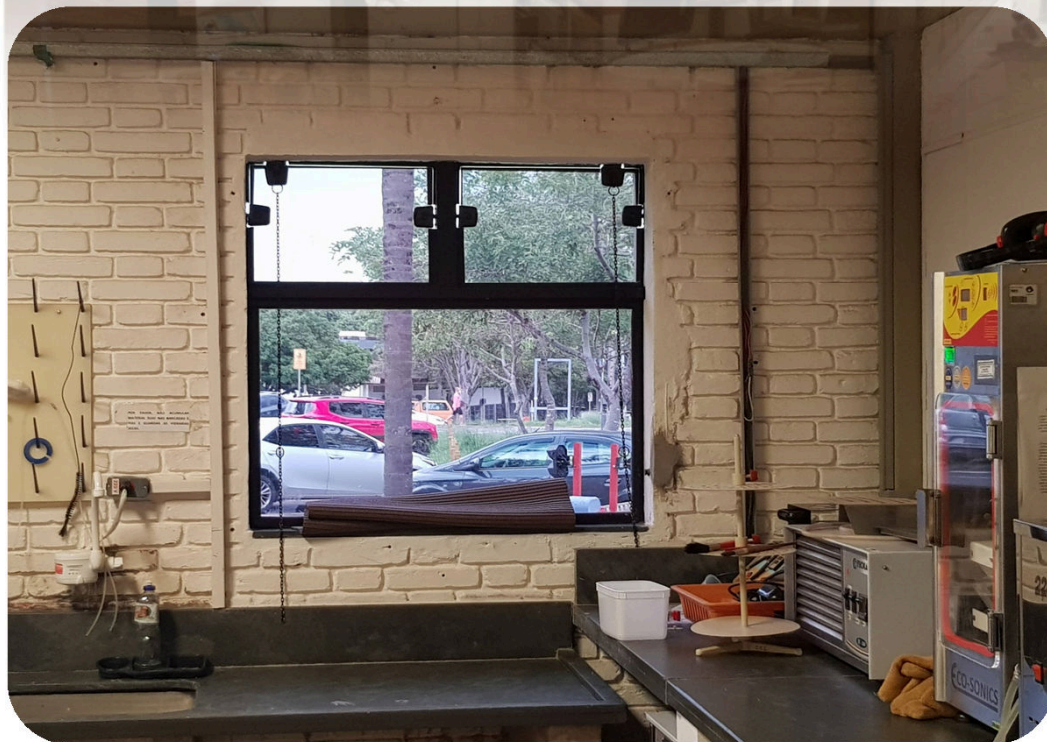
FOTOS 3 e 4: Em destaque nas imagens o serviço de substituição do caixilho existente no LEP/DETA/FEA (DEA-08). Foi removido caixilho metálico existente e no local foi instalado caixilho em alumínio com vidro temperado, película anti-vandalismo e com controle solar. Foi executado recuperação e pintura da alvenaria.
