RELATÓRIO DE ACOMPANHAMENTO DE OBRAS E SERVIÇOS

OBRA: Instalação de sistema de monitoramento e gravação de imagens nas áreas externas das salas de aula e do LEG e nos halls do LEG.

Processo: 04-P-287662021

DATA: out/21

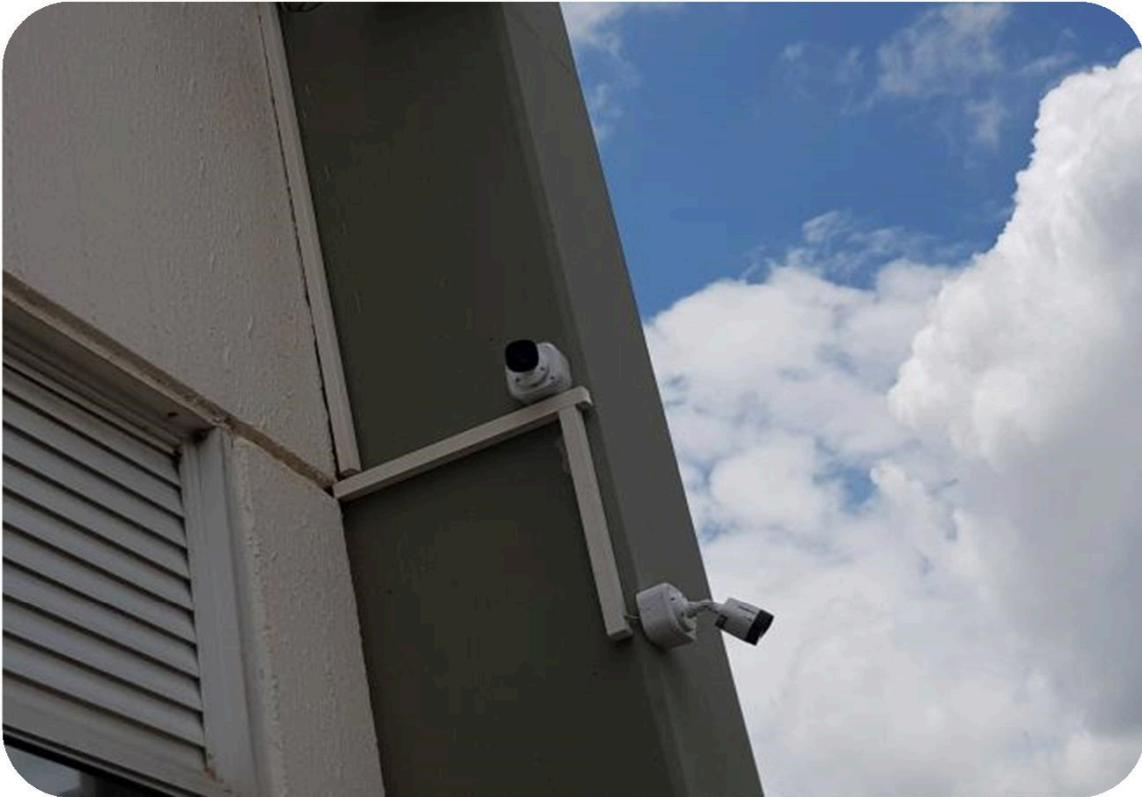
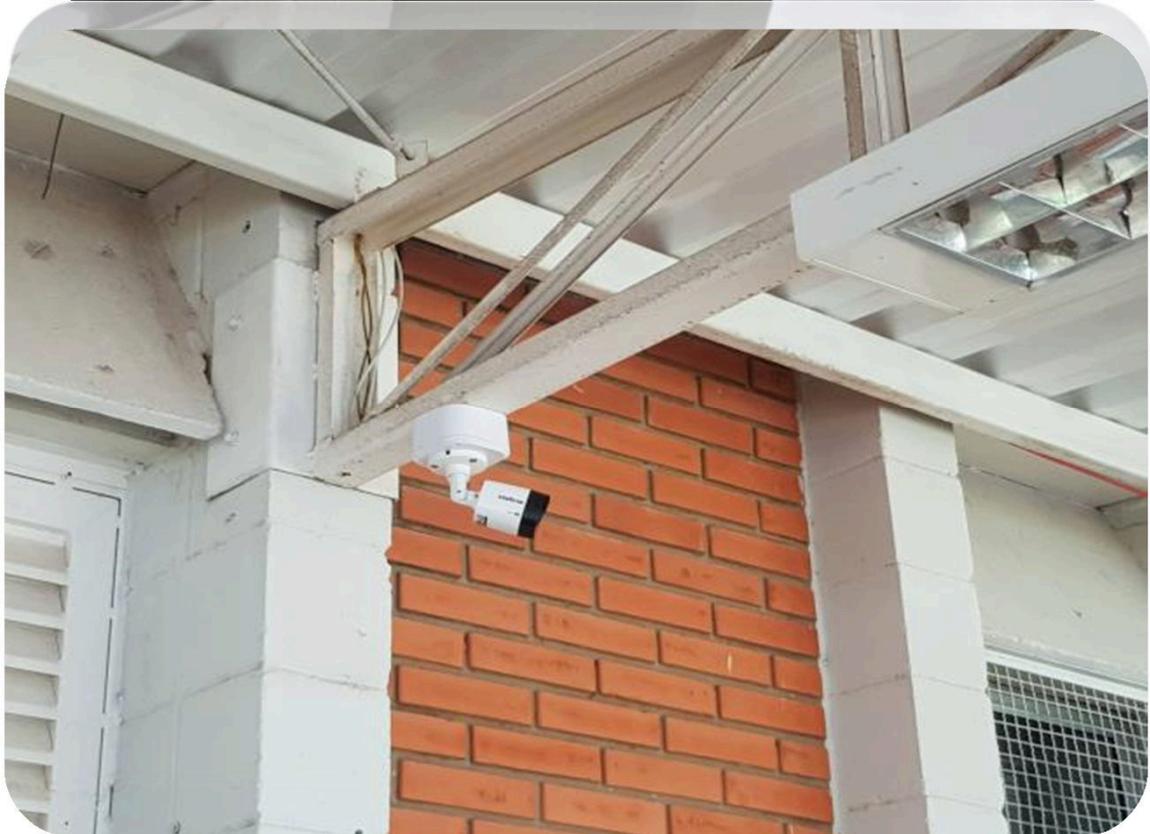
FOTOS 1 e 2: Em destaque nas fotos duas das nove câmeras instaladas no perímetro externo das salas de aula de graduação e no LEG.

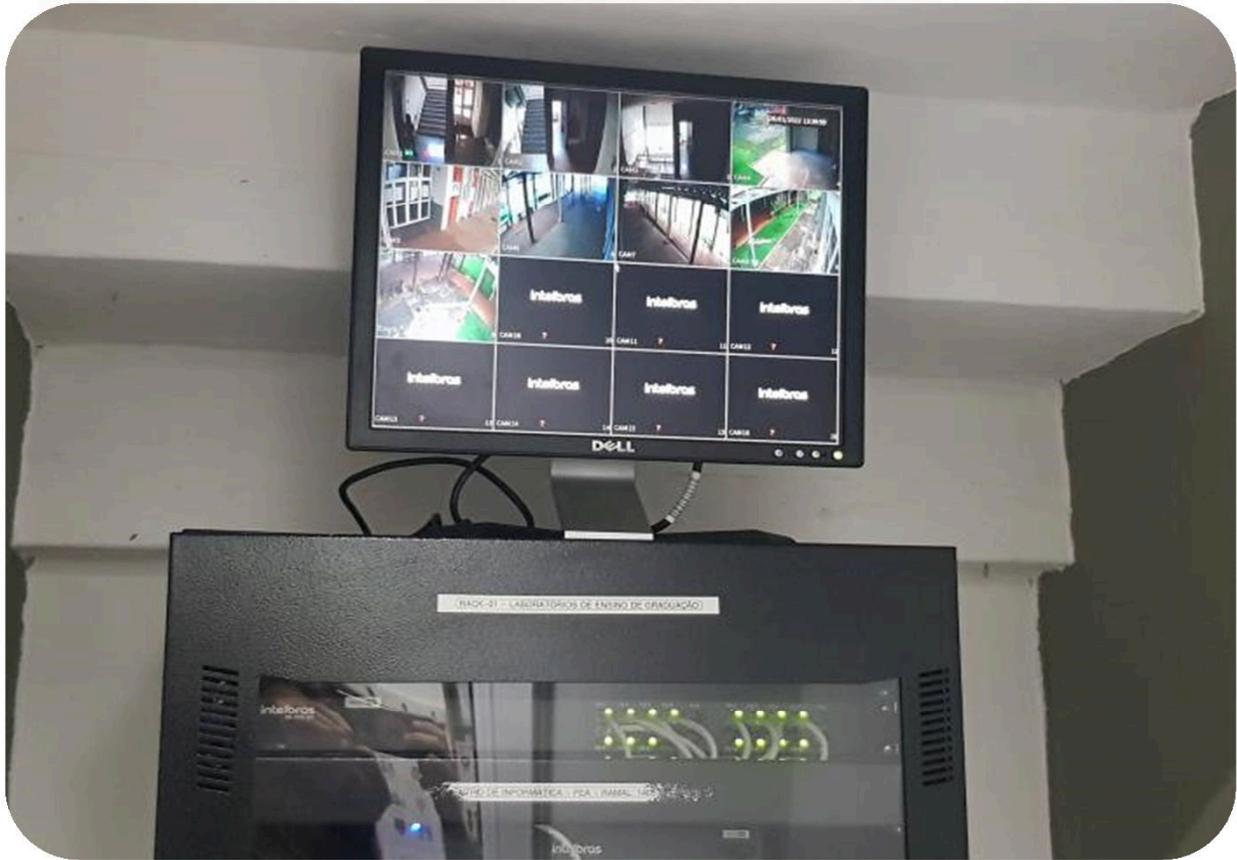
FOTO 3: Em destaque na imagem o aparelho de DVR que foi instalado para captura e gravação de imagens. Foi adquirido equipamento com capacidade de 16 câmaras, para possibilitar instalação de novas câmeras no futuro, caso seja necessário.
