RELATÓRIO DE ACOMPANHAMENTO DE OBRAS E SERVIÇOS

OBRA: Reforma dos caixilhos, substituição dos vidros e aplicação de película de controle solar nos caixilhos das salas de aula de graduação e pós graduação da FEA.

Processo: 04-P-31304/2021

DATA: dez/21

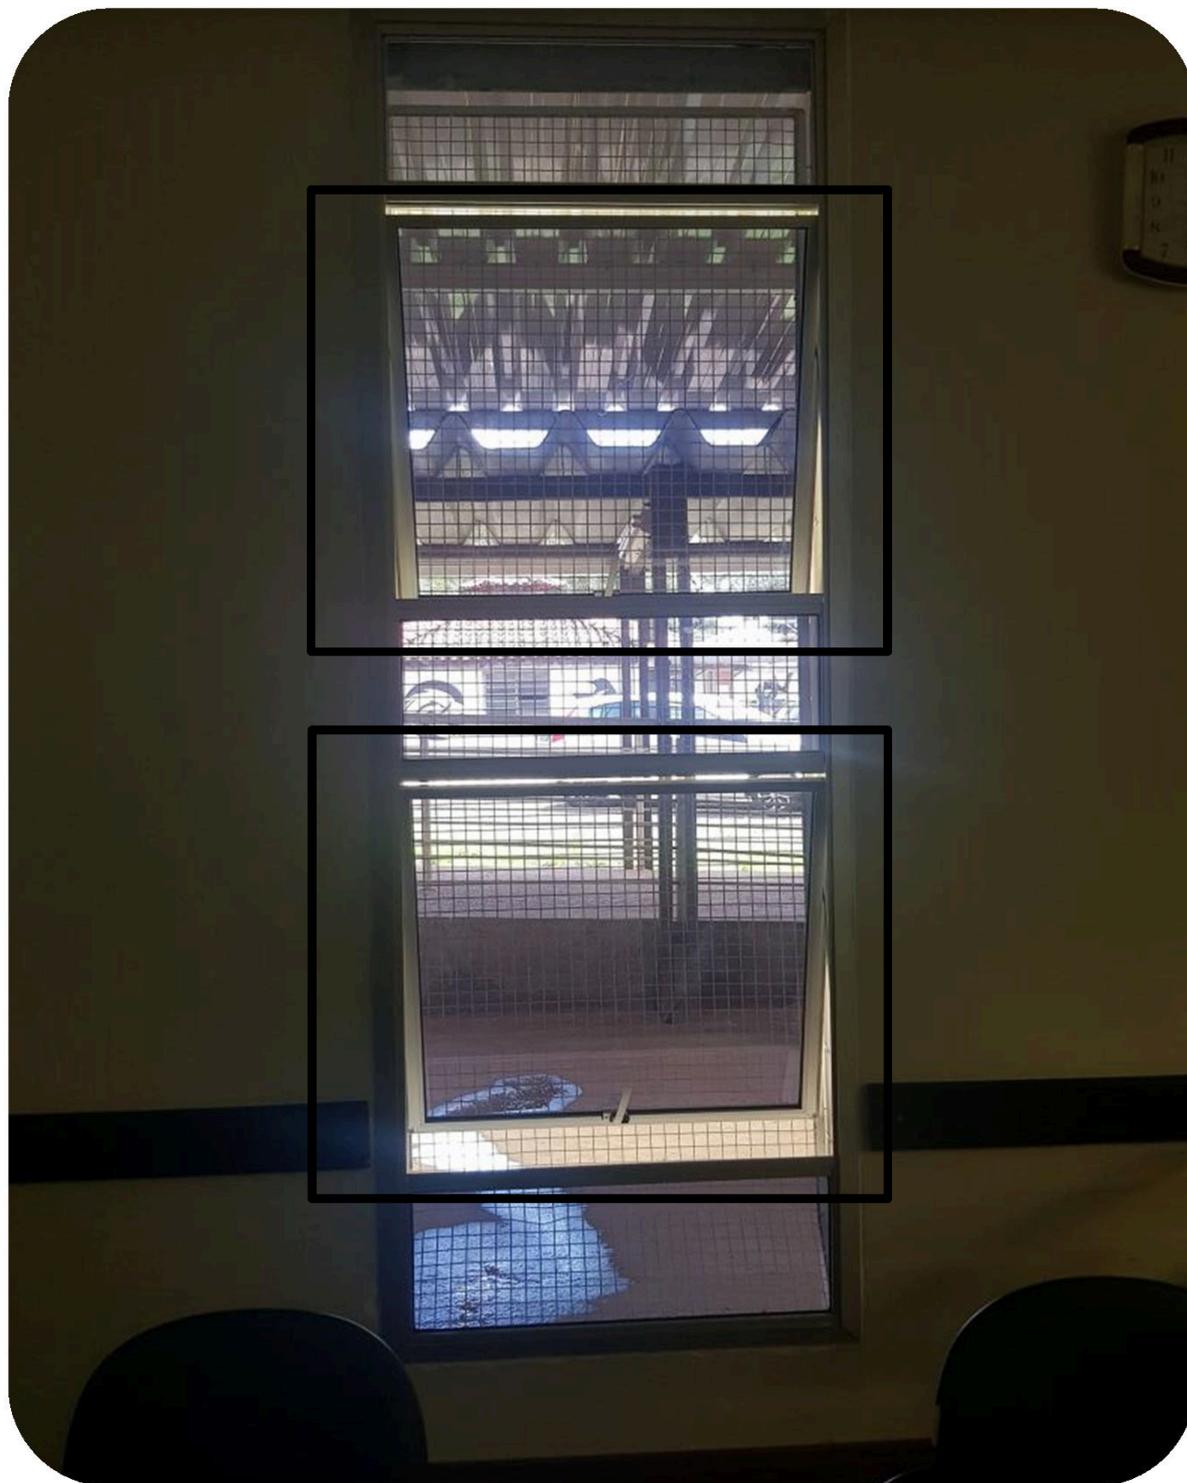
FOTO 01 : Em destaque na foto janela reformada das salas da FA14 e FA15. Nestas salas o caixilho foi totalmente refeito, onde foi instalado dois grandes sistemas maxi-ar, o que propiciou triplicar a área de renovação de ar. No total, três unidades foram reformadas seguindo o padrão destacado na imagem acima.

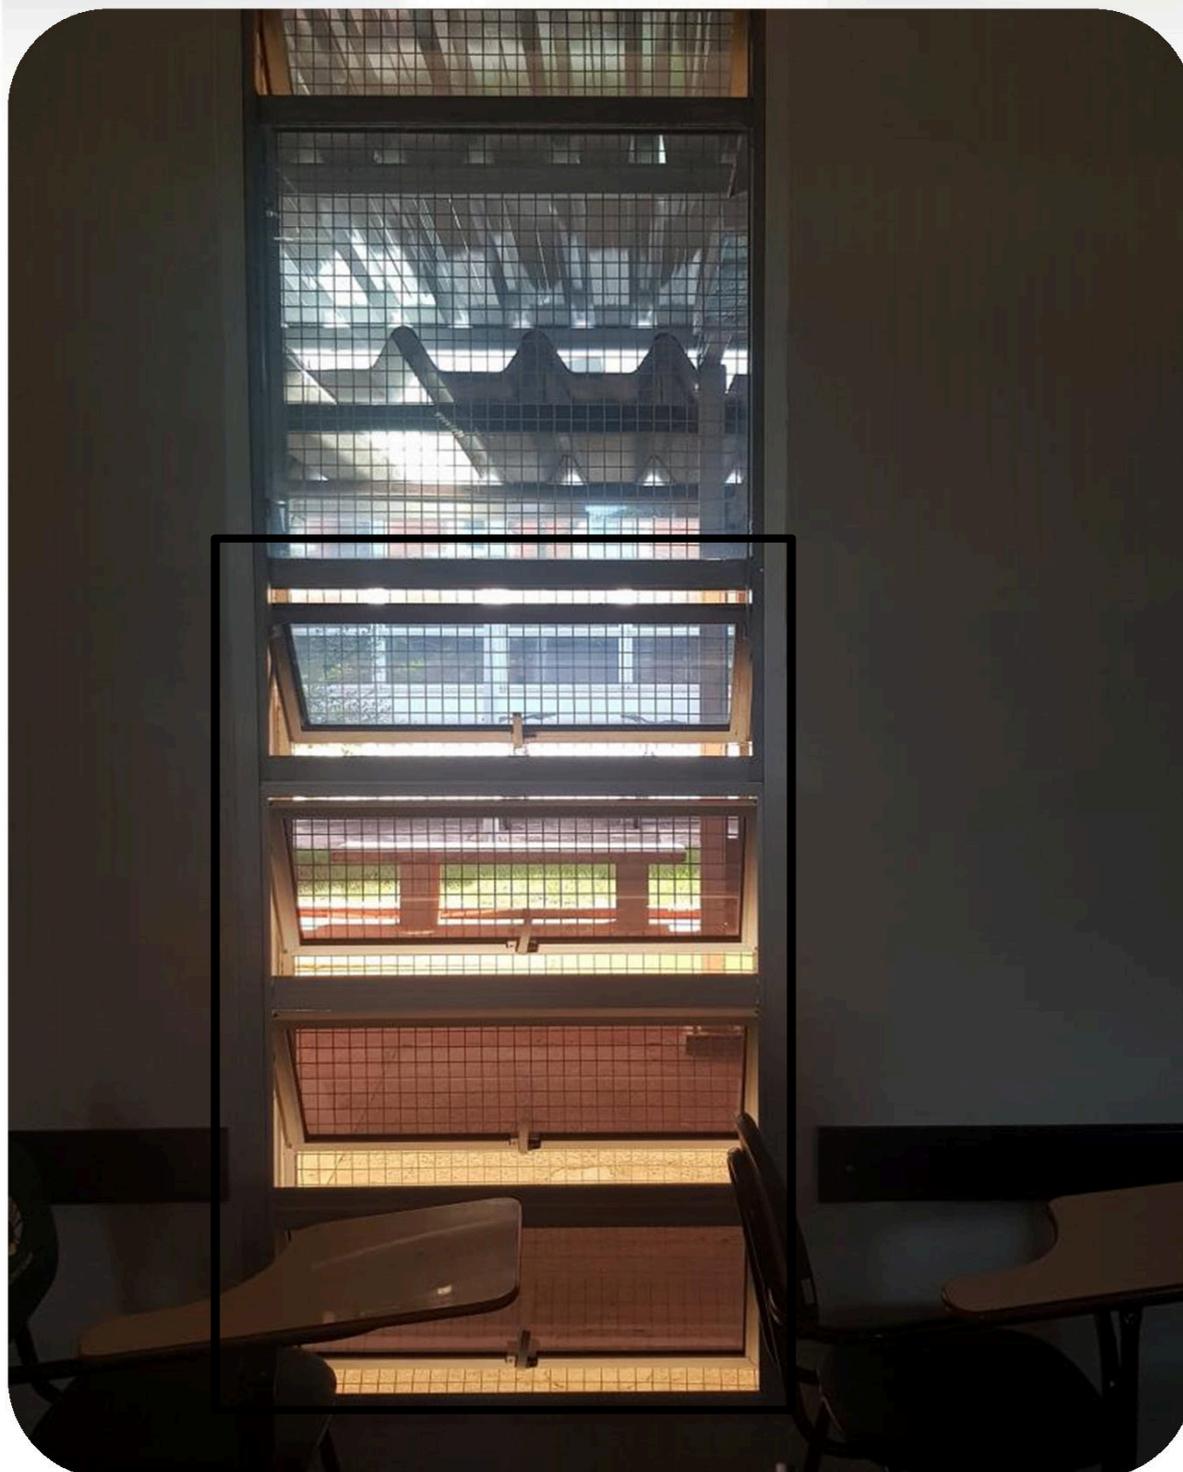
FOTO 02: Em destaque na foto janala reformada das salas da FA11, FA12 e FA36. Nestas salas o caixilho foi parcialmente refeito (parte inferior). A parte inferior foi removida e foi executada nova estrutura com três maxi-aro que propiciou duplicar a área de renovação de ar. No total, quatorze unidades foram reformadas seguindo o padrão da foto acima. No mesmo processo, foi previsto substituição de todos os vidros inferiores de todos os caixilhos das cinco salas de aula e instalação de película refletiva, para possibilitar o controle solar.
