## RELATÓRIO DE ACOMPANHAMENTO DE OBRAS E SERVIÇOS

**OBRA:** Contratação de empresa externa especializada para substituição de trecho da adutora de água da FEA - que atualmente é em PVC PBA por tubulação PEAD (sem anel).

**Processo:** 04-P-32877/2021

**DATA:** jan/22

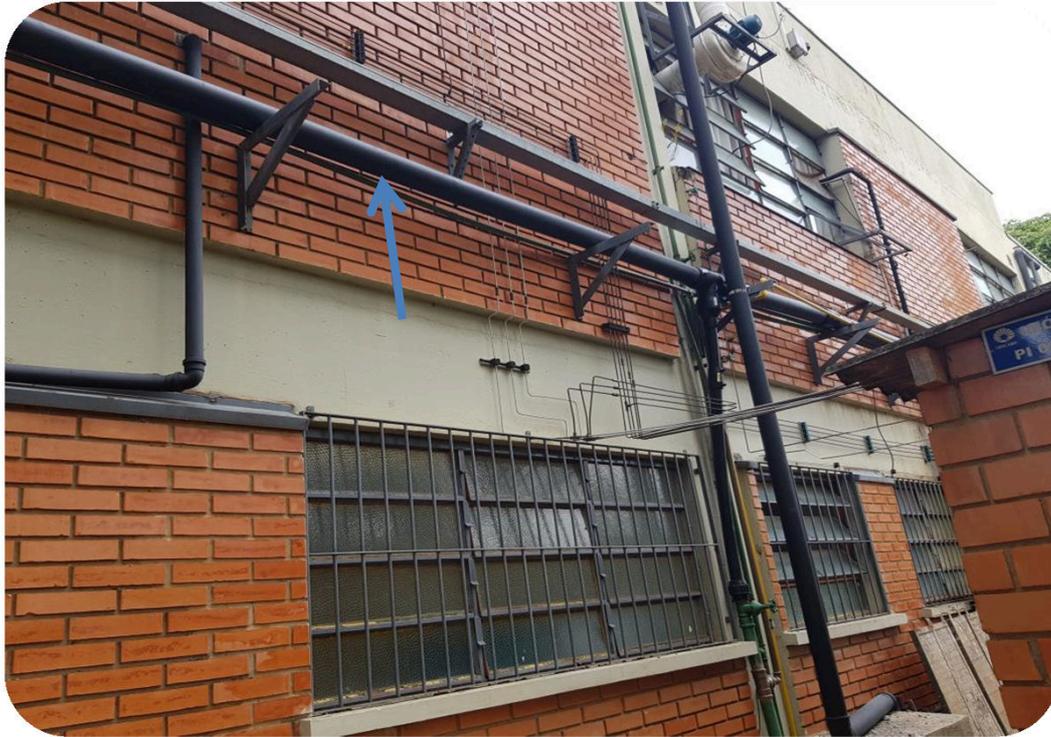
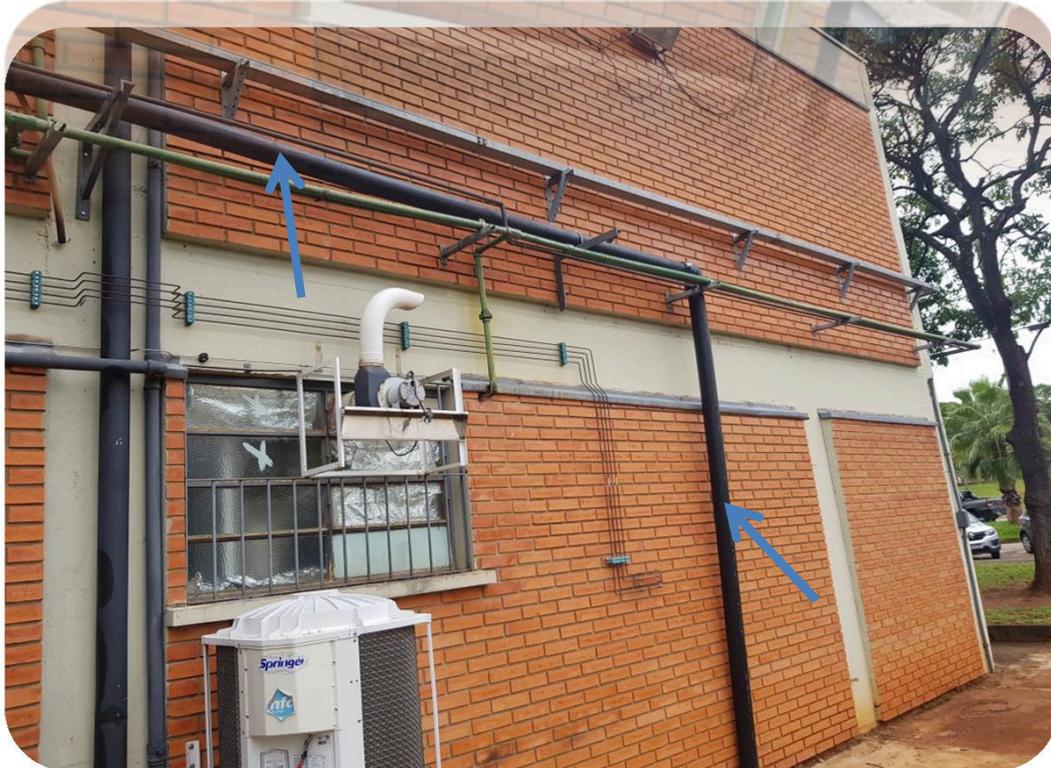
**FOTOS 01 e 02:** Em destaque nas imagens o trecho da adutora de água da FEA que foi substituído. A tubulação preta é de PEAD. Este tipo de cano permite a execução de soldas em suas conexões, o que garante maior resistência mecânica.

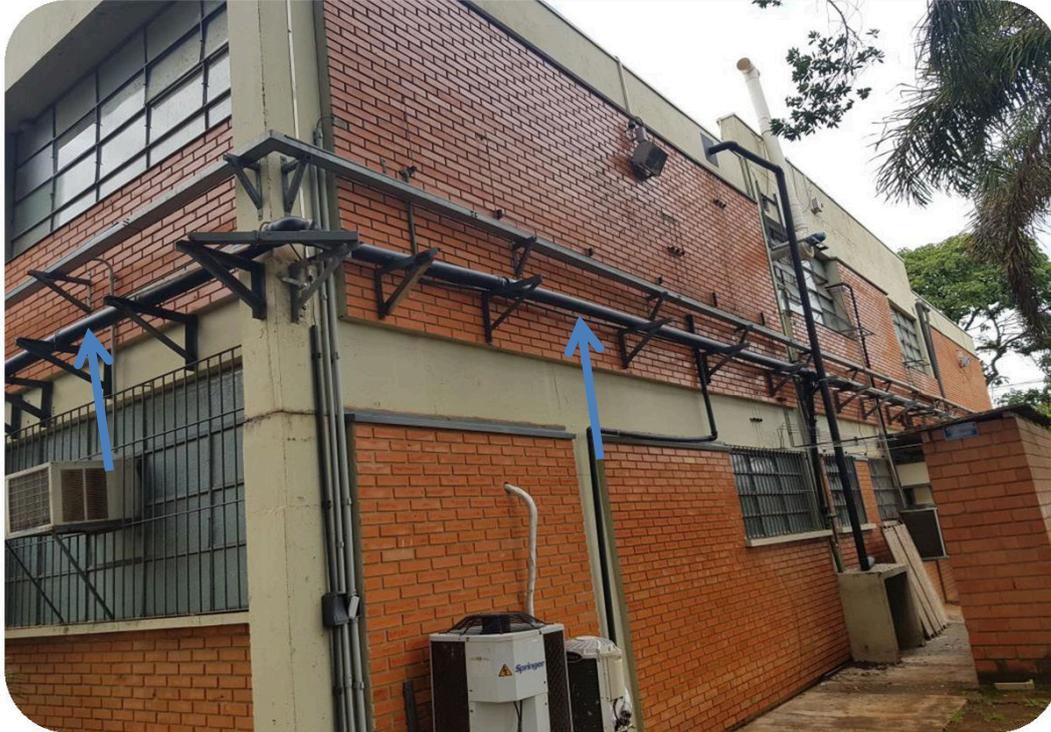
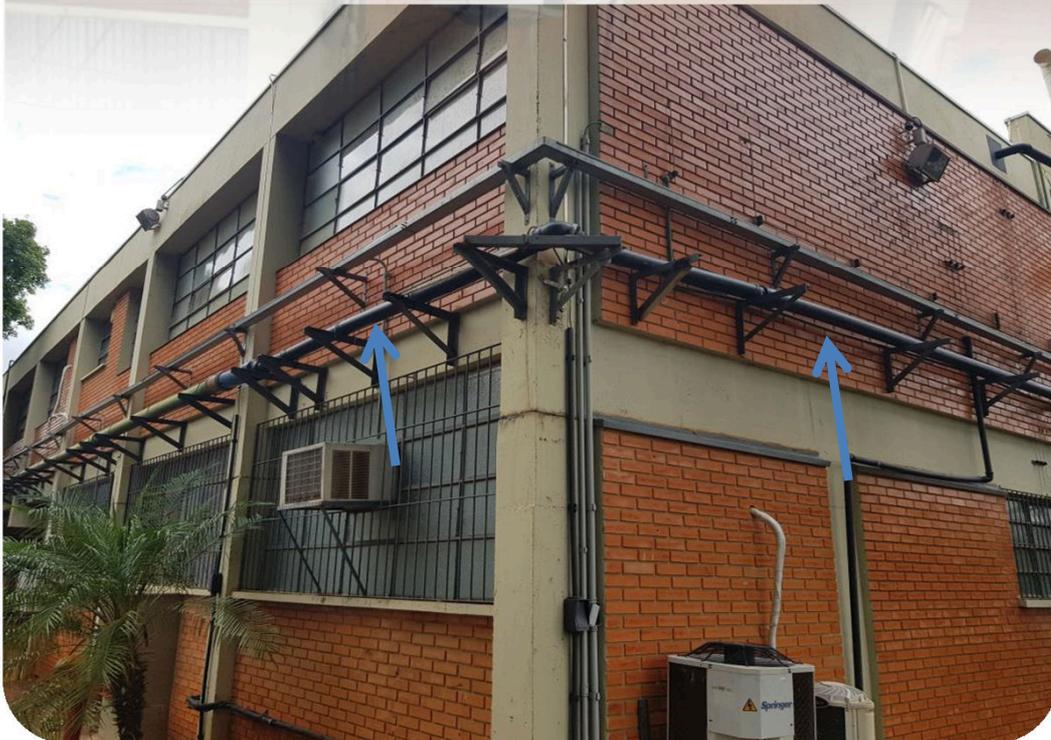
**FOTOS 03 e 04:** Em destaque nas imagens o trecho da adutora de água da FEA que foi substituído. A tubulação preta é de PEAD. Este tipo de cano permite a execução de soldas em suas conexões, o que garante maior resistência mecânica.
