RELATÓRIO FOTOGRÁFICO

SERVIÇO: Inspeção anual da caldeira e substituição dos purgadores da linha de vapor.
EMPRESA: JR Engenharia de Seg. do Trab.
ELAB. POR: Eng°. Fábio Pancotti Morente - ENGENHARIA E MANUTENÇÃO FEA
PERÍODO: OUTUBRO DE 2019

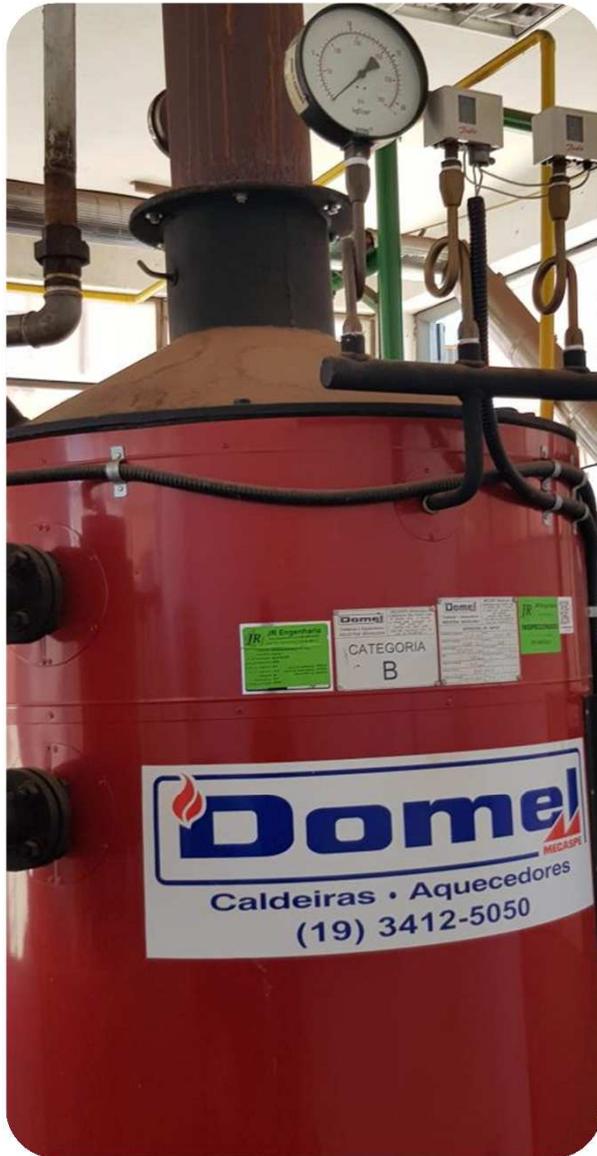
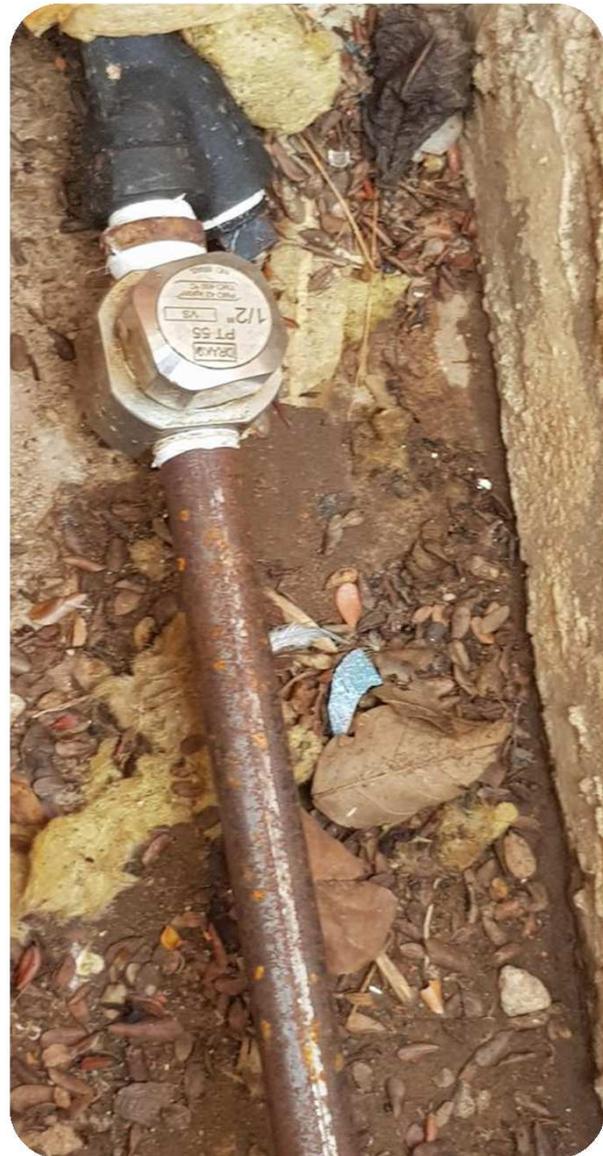
FOTO 1 E 2: Detalhe da caldeira de vapor que foi inspecionada e detalhe de um dos purgadores que foi substituído.
