RELATÓRIO FOTOGRÁFICO

SERVIÇO: Reaqueção da entrada de água do prédio do Laboratório de Higiene/DTA/FEA.
EMPRESA: BMS Soluções em Manutenção
ELAB. POR: Eng°. Fábio Pancotti Morente - ENGENHARIA E MANUTENÇÃO FEA
PERÍODO: NOVEMBRO DE 2019

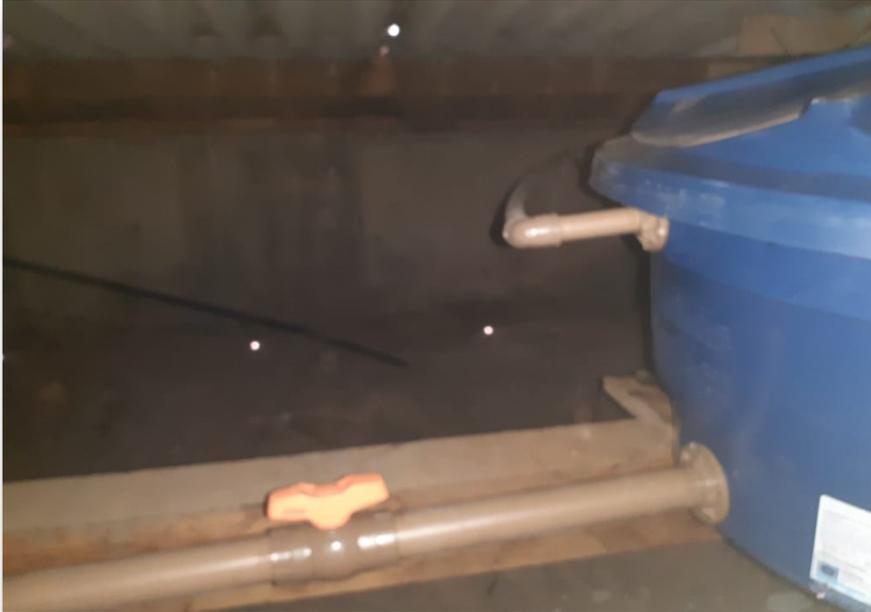
FOTO 1: Caixa de água de fibra instalada em substituição as caixas de amianto que estavam trincadas.

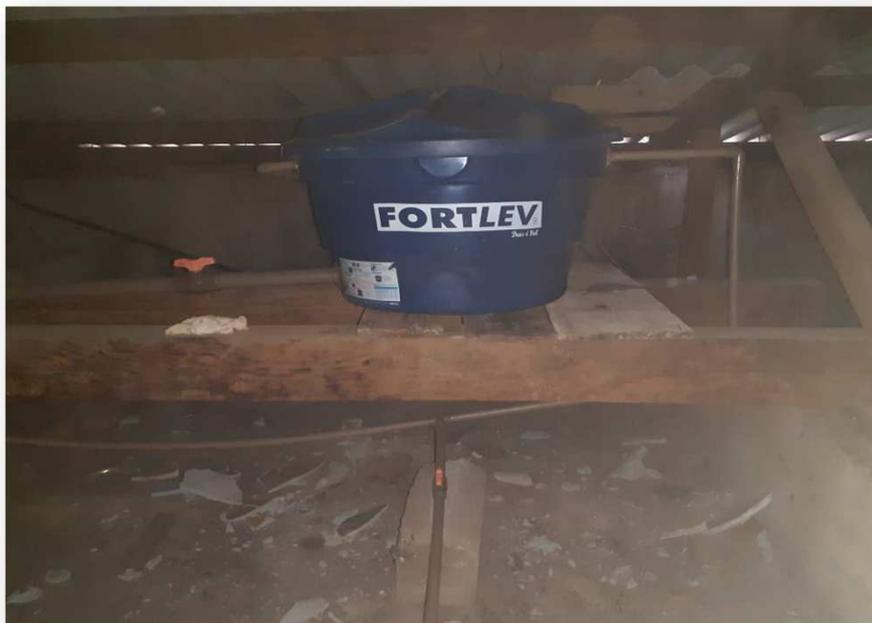
FOTO 2: Caixa de água de fibra instalada em substituição as caixas de amianto que estavam trincadas.

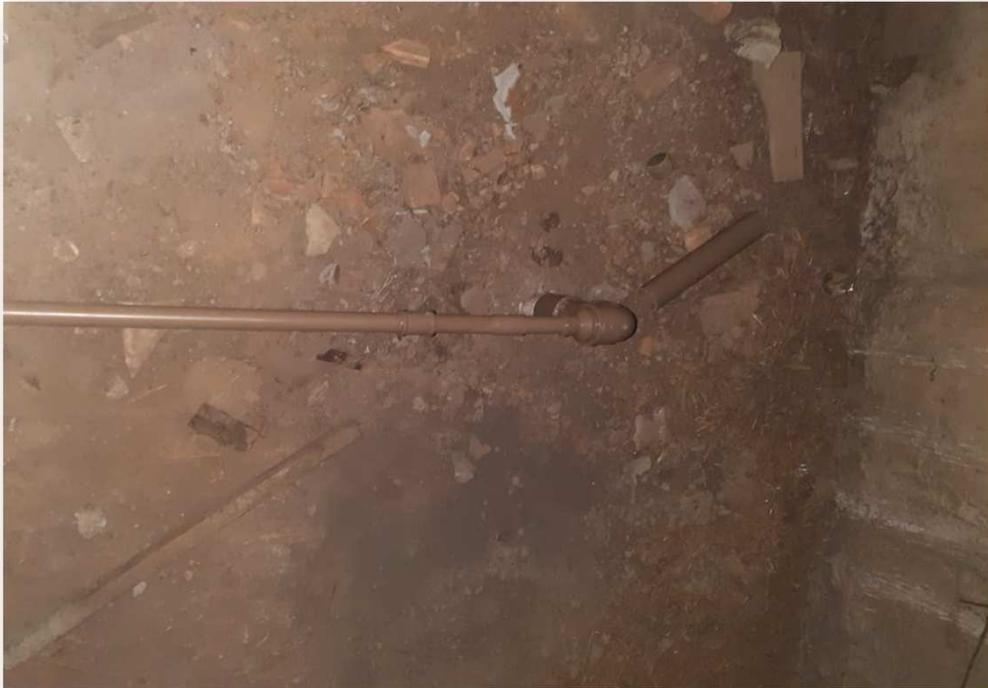
FOTO 3: Detalhe de uma das redes que foram substituídas na laje do prédio de Higiene.
